# Landesruderverband Brandenburg e.V.

## Technischer Bericht

### Untersuchung der Wirkung der Borsten von Fisch-Boots-Pässen auf Ruderboote

Beeskow, 1. Juni 2009

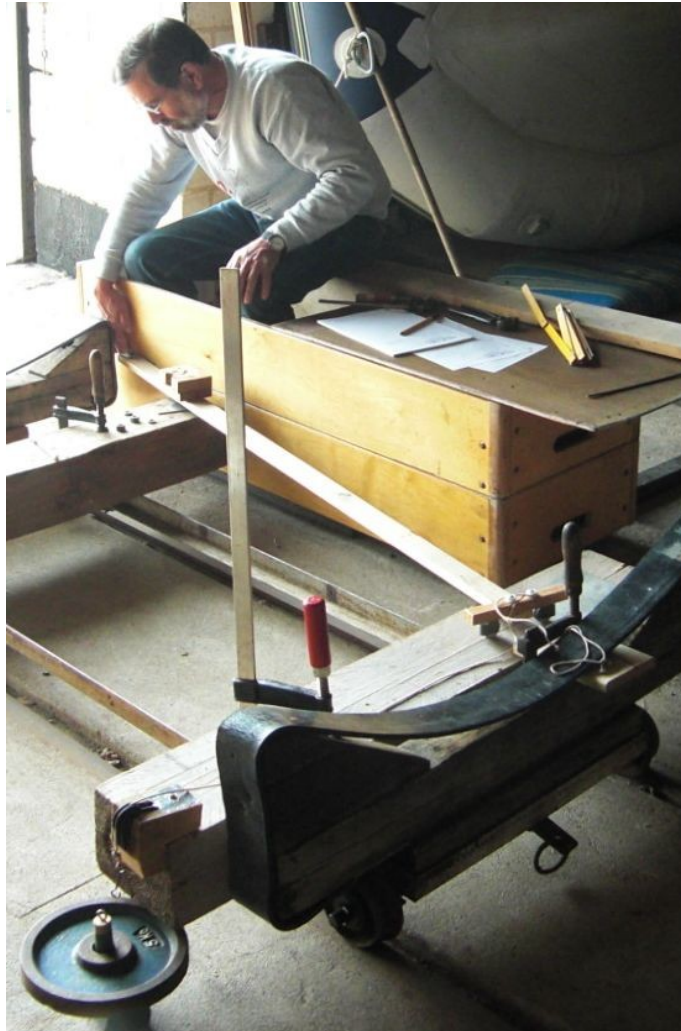
Improvisierte Versuchsanlage bestehend aus einem Slipwagen mit Borsteneinspannung, Rollen gelagertem Andruckhebel sowie den Hantelgewichten und den höhenverstellbaren Turnkastenteilen mit den lackierten Versuchsflächen

1. Trockenexperimente mit einzelnen Borsten bei definierten Einspannlängen, Andruckkräften und Winkeln.  
Hierzu wurde ein Slipwagen mit einer Borste an einer ebenen Holzplatte (das Seitenteil eines höhenverstellbaren Turnkastens) entlang geschoben.
2. Trockenexperimente mit einem kompletten Borstenelement (100 Büschel mit je 6 Borsten), das mehrmals mit Beschwerung von 2 Personen über den Rumpf eines C-Zweiers gezogen wurde.
3. Wasserexperimente mit einem Gig-Einer mit Steuermann, der mit Belastung über ein Borstenelement gezogen wurde, dessen Borstenspitzen sich in Höhe des Wasserspiegels oder in 10 cm Tiefe befanden.

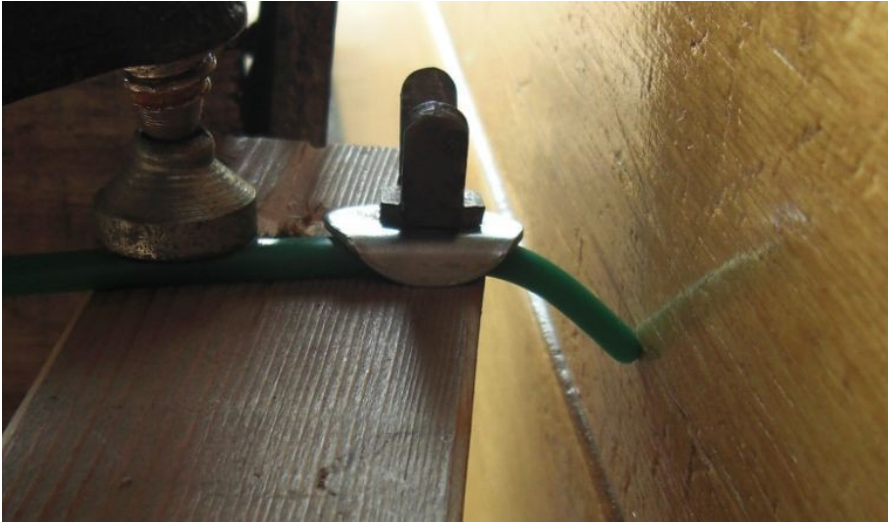
Die mit Flügelmutter und Schraubzwinde eingespannte Borste knickt an dem lackierten Kastenteil bei Einspannlängen über 5 cm und Belastung mit mehr als 50 N nach unten weg

Bereits die ersten Experimente zeigten ein sehr wichtiges Grundverhalten der Borsten: Bei Bewegung biegen sich die Borste aus der orthogonalen Position heraus, wenn die freie Länge über 5 cm liegt. Kürzer gefasste Borsten flattern, d.h. sie geben dynamisch nach oder knicken bei entsprechender Andruckkraft durch Versagen der Zugzone ganz und gar ab.

5 cm lange Borsten brauchen eine Kraft von 55 N (Exp. 23), um sich nach hinten, oben oder unten deutlich weg zu biegen. Sie hinterlassen dabei keine erkennbaren Spuren.

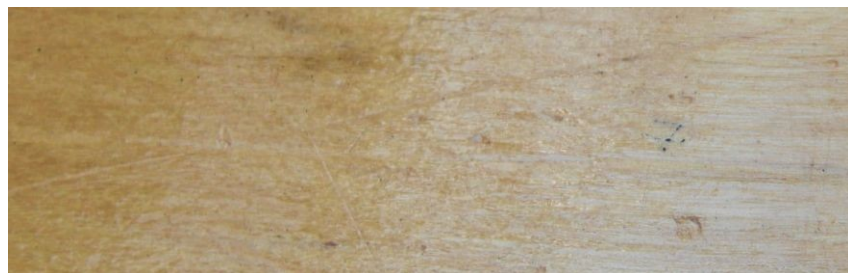
Horizontal verlaufende Kratzspur auf dem lackierten Kastenteil im Versuch 7 bei einem Winkel von  $5^\circ$ , einer Einspannlänge von 5 cm und einer Belastung von 55 N. Die schräge Spur war alt und liegt unter der dem Lack.

Sind die Borsten ein wenig (ca.  $5^\circ$ ) gegen die Bewegungsrichtung (nach vorn) geneigt, dann weichen die Borsten nicht aus und können bei dieser Kraft deutlich sichtbare Spuren hinterlassen, die aber nicht bedrohlich sind, weil nur die Lackoberschicht aufgeraut wird.

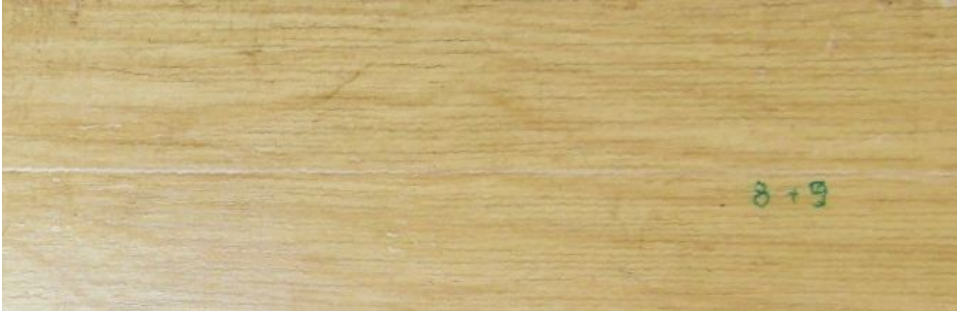
Deutliche Kratzspur in der Lackschicht bei extrem kurzer Einspannung und einer Belastung der Einzelborste mit 109 N im Versuch 9

Ernst zu nehmende Kratzer konnten wir nur erzeugen, wenn die Einzel-Borste extrem kurz (2,5 cm) eingespannt und mit einer Kraft von mehr als 100 N belastet wurden. Hier wurde der Lack in einer Breite von ca. 2 mm so weit angekratzt, dass man eine neue Lackierung nicht

allzu lange hinausschieben sollte. Das Holz wurde aber nicht frei gelegt und die Funktion des Bootes in Frage gestellt. Derartige Kratzer kommen an viel benutzten Booten häufig vor. Eine Notwendigkeit, die Fahrt bei solchen Kratzern zu unterbrechen, besteht somit nicht.

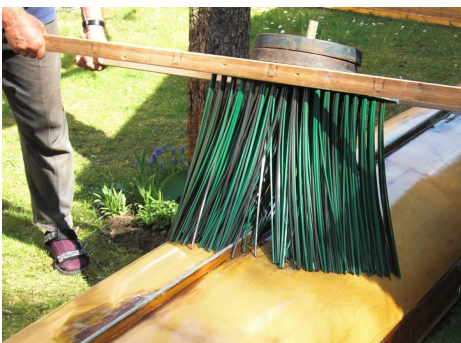
Kratzversuche im Trocknen an einem C-Gig-Zweier

Ein C-Gig- Zweier war kieloben gelagert. Ein an zwei Latten befestigtes Borstenelement war mit zwei 5-Kilogramm-Hantelscheiben beschwert und wurde von zwei Personen in etwa horizontaler Ausrichtung mehrmals über die Bootshaut ca.  $2$  m lang hin und her bewegt. Danach waren keinerlei Kratzspuren erkennbar, während auf einem mit Ruß bedeckten Abschnitt die Wischwirkung der Borsten sehr gut zu erkennen war. Auch dort, wo die Borsten absolut senkrecht auf den Lack gesetzt wurden und beim Wechsel der Bewegungsrichtung auch gegen die Bewegung auf die

Bootshaut einwirkten, gab es keinerlei Kratzspuren. Gut zu beobachten war hier, wie sich die Borsten durch Biegung nach hinten, zur Seite und ggf. auch nach vorn einer starken Druckbelastung entzogen. Dabei passt sich die Borstenformation nach kurzer Strecke der Form des Bootes genau an.

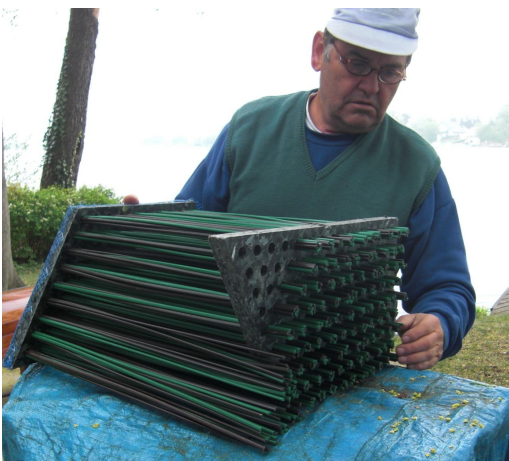
Durch das Hindurchstecken der Borsten durch die Löcher einer zweiten „Grund“-Platte konnte die Einspannlänge der Borsten stark vermindert werden.

Da die Wirkung der Borsten bei den Trockenversuchen eindeutig dann am stärksten war, als die Borsten sehr kurz eingespannt waren, wurde der wohl ungünstigste Fall simuliert, dass alle Borsten von einer Eisschicht eingespannt sind. Dazu hatten wir die mit Löchern versehenen Grundplatte eines zweiten Borstenelementes verwendet, deren Borsten entfernt wurden. Die Bündel unseres bisherigen ersten Borstenelementes wurden durch die nun freien Löcher hindurch gesteckt und somit ein zweites Mal in einer Tiefe von 10 cm eingespannt. Egal mit welcher Wassertiefe gearbeitet wurde, ergaben sich selbst dann keine Kratzspuren, als die Einspannlänge auf 6 cm reduziert wurde.

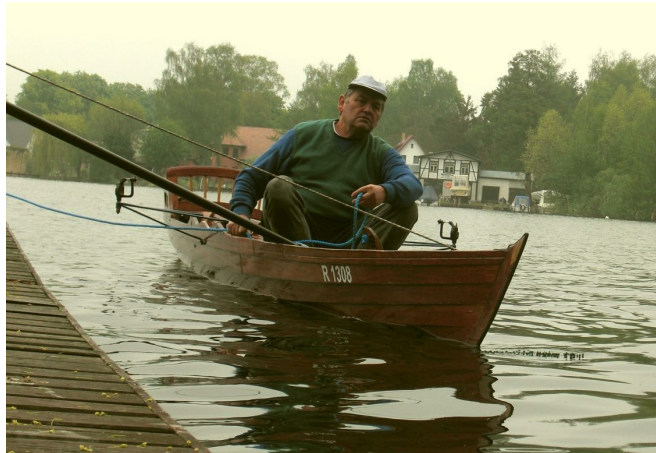
Der B-Big-Einer unmittelbar vor der Berührung mit den Borsten, die nur landwärts etwas aus dem Wasser heraus ragten.

Ein Borstenelement war senkrecht auf einen Splipwagen montiert und mit dem Wagen so weit ins Wasser gebracht worden, dass im ersten Experiment die mittleren Borsten genau mit dem Wasserspiegel abschlossen. Die landseitigen Borsten ragten wenige Millimeter heraus, die seeseitigen tauchten unter, denn die Splipwanne hatte eine Neigung von 1:7. Wenn das Boot über die Borsten in Richtung Land gezogen wurde, hatten die Borsten somit eine Neigung von  $-7^\circ$  gegen die Bewegungsrichtung. Das Boot wurde fünfmal hin und zurück bewegt.

Es ergaben sich auf dem Boot keine Spuren, die an Land nach Trocknung und Umdrehen des Bootes weder mit dem Auge noch durch Fotos wahrnehmbar waren.

Dieses Experiment wurde mit gleichem Ergebnis bei einer Tiefe der Borstenspitzen von 7 cm wiederholt. Das war die Tiefe, bei der die Borsten das Boot gerade so berührten, aber fast senkrecht blieben. Das Schaben der Borsten war deutlich zu hören, aber keine Kratzwirkung zu erkennen.
